## Pkw-Serienkollisionen

### 4 Verabredete Kettenauffahrkollision mit Altschaden

Tafel F Fingierte Ketten-Auffahrkollision VW Polo - Audi Coupé - Opel Rekord (1/2)

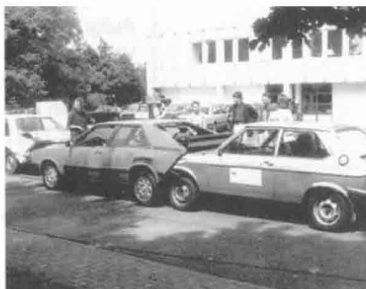
Das linke obere Foto ist während der eigentlichen Anstoßphase aufgenommen. Es zeigt die Zweitkollision der Audi-Front auf das Heck des Opel. Obwohl der Audi zwischen Erst- und Zweitkollision frei rollt, ist die Front beim Aufprall ähnlich stark abgesenkt wie bei einer Vollbremsung. Dies ist im vorliegenden Fall auf die starke Anhebung des Audi-Hecks infolge der Erstkollision zurückzuführen. Es kommt zu einem massiven Eindringen der Front des Polo in das Heck des Audi. Hierdurch wird das Heck so stark angehoben, daß die Hinterachse vollständig ausfedert. In der Folge taucht das Fahrzeug an der Vorderachse stark ein. Die Höhenzuordnung zwischen der Front des Audi und dem Heck des Opel ist deshalb ähnlich wie beim vollgebremsten Auffahren. Der aus einer solchen Zuordnung oft von Sachverständigen gezogene Schluß, das mittlere Fahrzeug müsse aus eigener Kraft aufgefahren sein, ist in Anbetracht dieses Versuchsergebnisses also recht fragwürdig. Er wird im wesentlichen damit begründet, daß sich aus der Höhenzuordnung ein gebremster Aufprall ergebe, der nur auf eine willentliche Abwehrbremsung des mittleren Kraftfahrers zur Vermeidung der Frontkollision zurückgeführt werden könne. Bevor man also eine Abwehrbremsung in diesen Fällen tatsächlich nachweisen kann, ist zu prüfen, ob das Heck des mittleren Fahrzeugs nicht bei der möglicherweise vorausgegangenen Heckkollision stark angehoben wurde.

Kollisionsphase:  
Das mittlere Audi Coupé ist heckseitig stark angehoben und die Front ist eingetaucht.

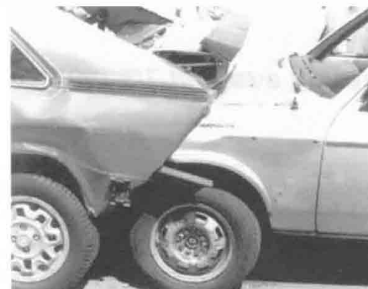
Endpositionen der 3 Fahrzeuge nach dem Crash mit 60 km/h

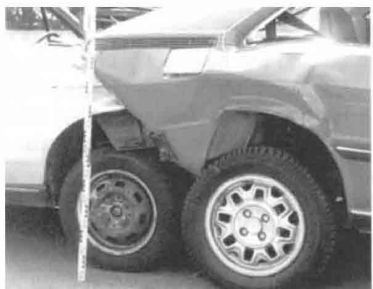
Verkeilte Position des VW im Audi von links betrachtet

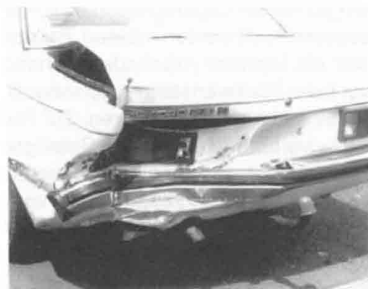
Anders verhält es sich für die Aufschiebekollision am Heck des Opel. Die drei Heckaufnahmen des Opels Tafel F (1/2) reichen aus, um hier den Altschaden zweifelsfrei herauszuarbeiten. Dazu muß zunächst die Anstoßkonfiguration rekonstruiert werden. Da an der Front des Audi kein tiefer Abdruck der weit zurückstehenden Anhängerkupplung des Opel vorhanden ist, kann die Überdeckung maximal bei 50% gelegen haben. Der Audi muß nach links versetzt aufgefahren sein, da sich alle direkten Kräfteinwirkungen an der linken Heckhälfte befinden. Bei näherer Betrachtung stellt man dann an der rechten Stoßfängerseite des Audi Schrammspuren fest, die nur von der Anhängerkupplung stammen können (vgl. Kreis auf Tafel F (1/2)). Mit dieser Spurzuordnung liegt die Überdeckung eindeutig fest. Sie ist auf der Grafik Tafel F (2/2) abgebildet. Es zeigt sich, daß die linke hintere Kotflüglecke des Opel direkten Kontakt mit der Motorhaubenmitte hat. An dieser Stelle befindet sich als weitere markante Formspur ein Abdruck der steifen Ecke dieses hinteren Kotflügels (vgl. mittleres Foto auf Tafel F (1/2) zweitletzte Reihe). Mit dieser Überlegung liegt dann auch die Höhenzuordnung fest. Der Höhenversatz zum statischen Zustand beträgt ca. 10 cm.

Verformungstiefe am Heck des Opel Rekord

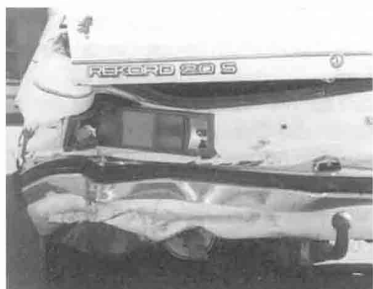
Am Heck des Opel liegt ein ausgeprägter senkrechter Abdruck knapp handbreit rechts der Kotflügelinnenkante vor, der sich über die gesamte Fahrzeughöhe erstreckt. Um hier eindeutig ausschließen zu können, daß dieser Abdruck bei der Audi-Kollision entstanden sein kann, bietet sich das Maskenverfahren an (vgl. [3]). Die Anwendung wird auf Tafel F (2/2) nochmals gezeigt. Zunächst wird die Frontkontur des Audi abgenommen und dann in der soeben besprochenen Zuordnung auf das Heck gelegt. Dabei stellt man dann fest, daß die kerbförmige Beschädigung am Opel in einer Zone der Audi-Front liegt, in der überhaupt keine steiferen Bauteile vorhanden sind. Deshalb ist hier eindeutig davon auszugehen, daß die Einkerbung am Heck des Opel ereignis-

Heck des Opel Rekord. Die senkrecht vom Stoßfänger bis zur Kofferraumhaube durchgehende Einkerbung ist deutlich erkennbar.

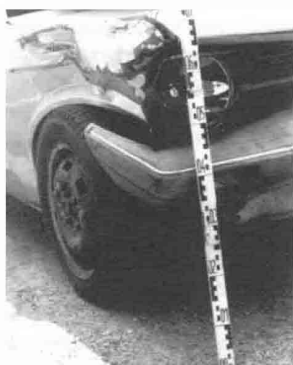
An der Audi-Seite sind Schrammspuren vorhanden.

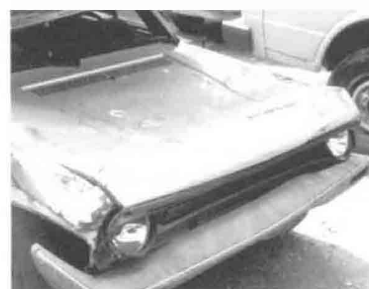
Der Vergleich der Schadenintensitäten an der Front des VW Polo und am Heck des Audi Coupé bestätigt nochmals die in Kapitel 4.4 insbesondere in Tafel 4.4 -H des Buches [1] vorgetragenen Überlegungen zu den Auswirkungen unterschiedlicher Steifigkeiten bei weichen Heckkonstruktionen. Am Heck des Audi ist im übrigen exakt die Front des auffahrenden Polo abgebildet.

Front des Polo

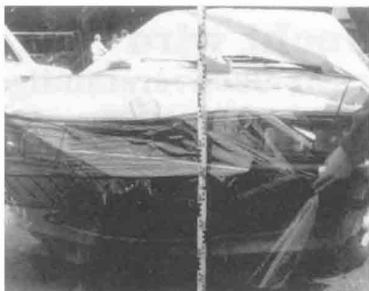
Ansatzspuren auf der Motorhaube des VW Polo

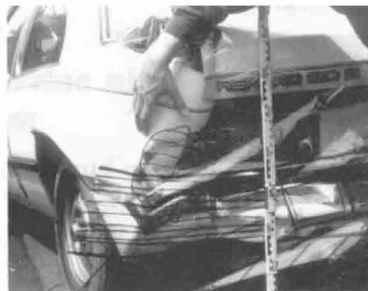
Abnahme der 1:1 Maske am beschädigten Audi

An diesem Beispiel wird nochmals die Anwendung des Maskenverfahrens gezeigt. Zunächst wird die Frontkontur des Audi auf eine Folie durchgepaust und anschließend auf das Heck des Opel gelegt. Als markante Formspur zur Fixierung der Maske kann die Einbeulung auf der Motorhaube des Audi verwendet werden. Sie stammt zweifellos von der harten Kotflüglecke des Opel. Nach dem Auflegen der Maske wird erkennbar, daß die tiefe vertikal verlaufende Einkerbung am Opel Heck nicht zugeordnet werden kann, da am Audi etwa mittig zwischen Scheinwerfer und markanter Einbeulung kein entsprechend geformtes Teil vorhanden ist.

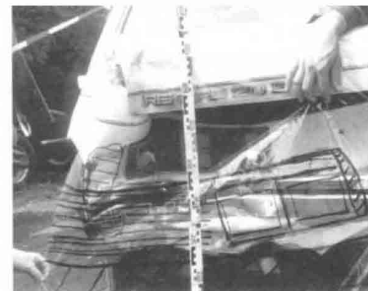
Positionieren der Audi-Mitte am hinteren Seitenteil

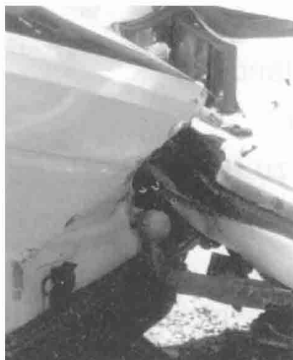
Erkennen des nicht zuzuordnenden Vorschadens

fremd sein muß. Zum gleichen Ergebnis kommt man bei der Gegenüberstellung der unfallbeschädigten Fahrzeuge in der ermittelten Aufprallposition gemäß Tafel F (2/2). Bei der Betrachtung der Kontaktgrundprofile in der zusammengeschobenen Position stellt man fest, daß die Einkerbung bereits vorhanden war.

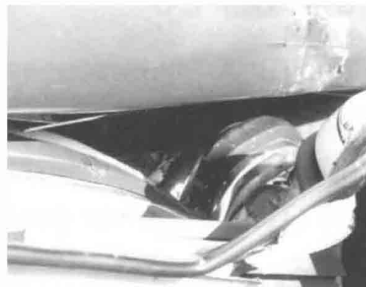
Nachträglich ineinandergeschobene Kontaktzonen

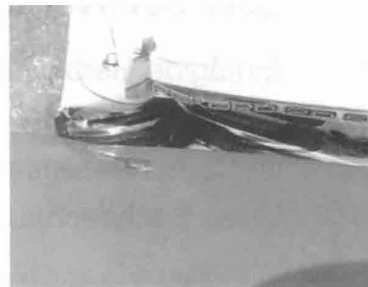
Kontaktzonen von oben betrachtet

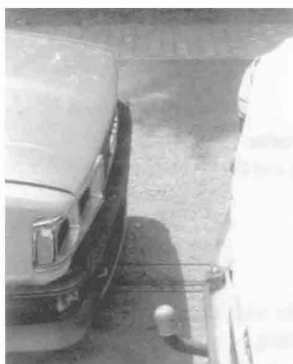
Position der tiefen Hecksinkerbung am Opel in Bezug auf die Audi-Front

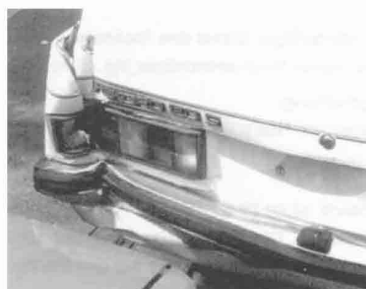
Gewählte Anstoßposition. Die Stoßfängerecke fährt knapp an der Anhängerkupplung vorbei
