Stefan Meyer\*, Michael Weber\*\*, Wolfram Kalthoff\*\*\*, Markus Schilgen\*\*\*\*, William Castro\*\*\*\*\*

## Freiwilligen-Versuche zur Belastung der Halswirbelsäule durch Pkw-Heckanstöße

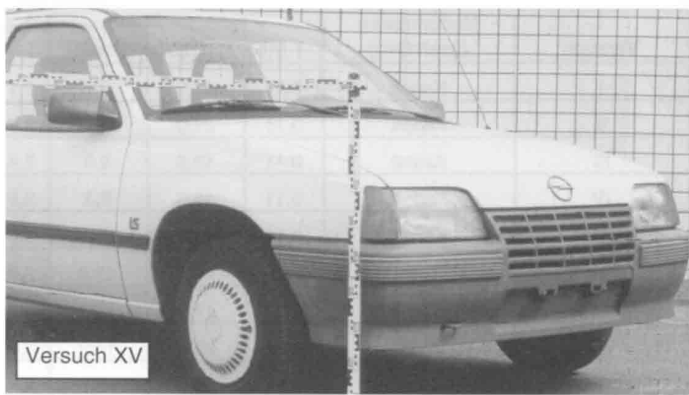
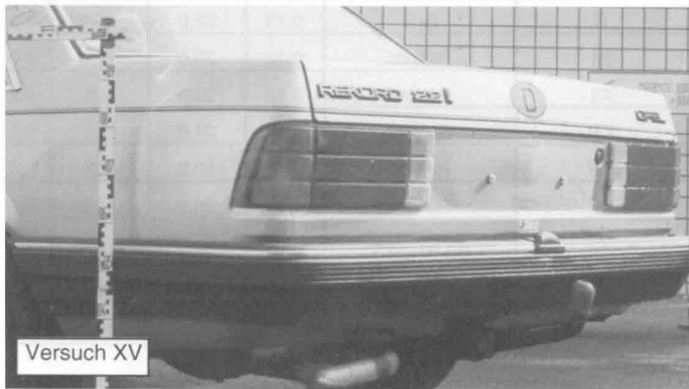
Bild 2 Unbeschädigte Versuchsfahrzeuge und Anstoßkonfiguration  
Fig. 2 Undamaged crash test vehicles and impact configuration

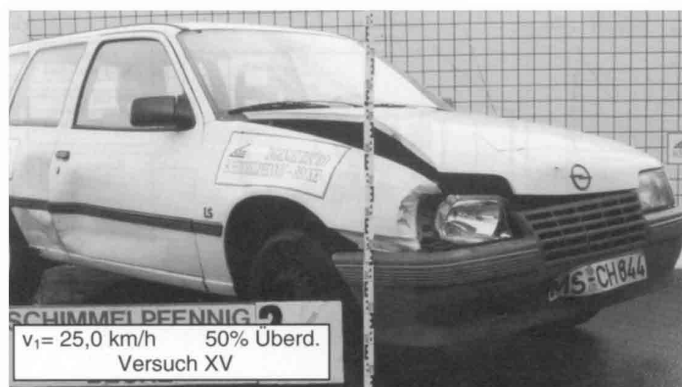
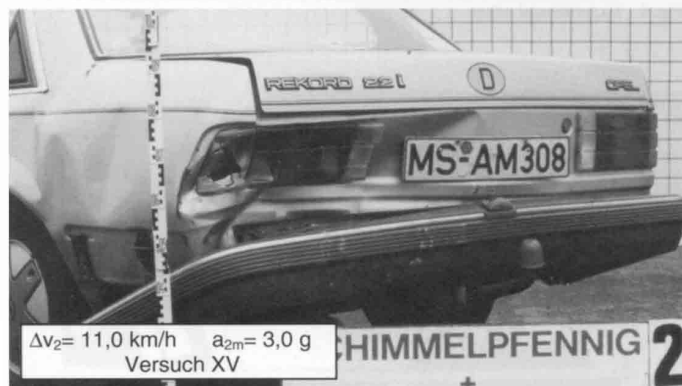
Bild 6 Beschädigungsbilder Versuchsfahrzeuge ( $v_1 = 25 \text{ km/h}$ ,  $\Delta v_2 = 11 \text{ km/h}$ )  
Fig. 6 Damages of crash test vehicles ( $v_1 = 25 \text{ km/h}$ ,  $\Delta v_2 = 11 \text{ km/h}$ )

Nach den Versuchen wurden die Beschädigungen der Versuchs-Fahrzeuge dokumentiert. Hierzu zeigt **Bild 6** ein Beispiel einer Auffahrkollision.

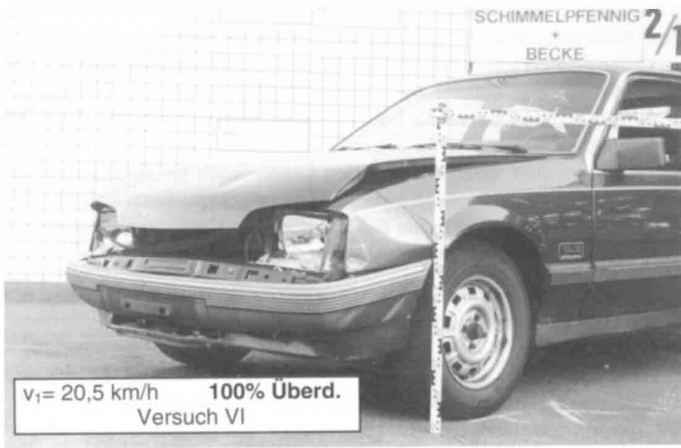
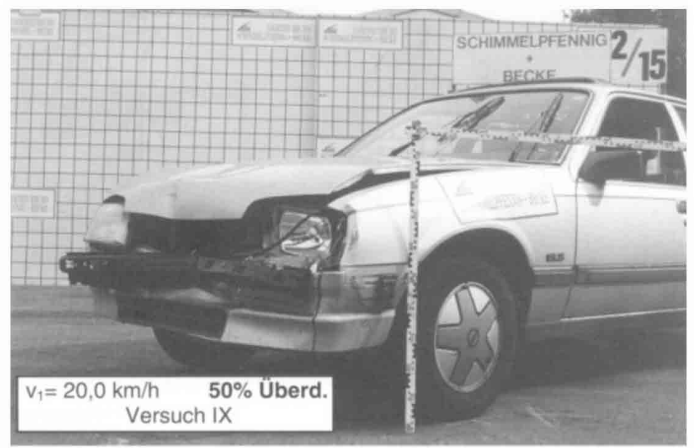
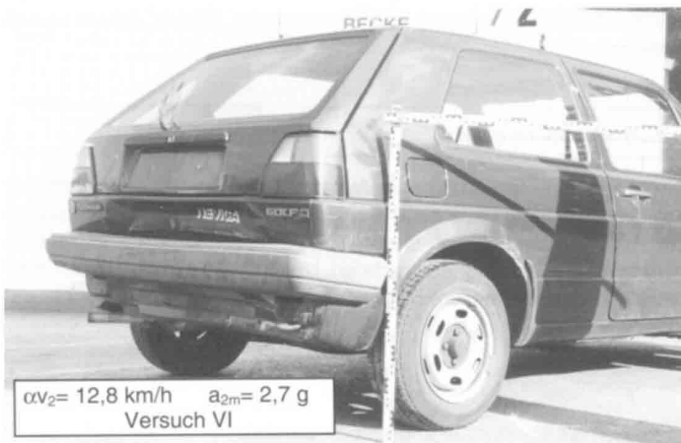
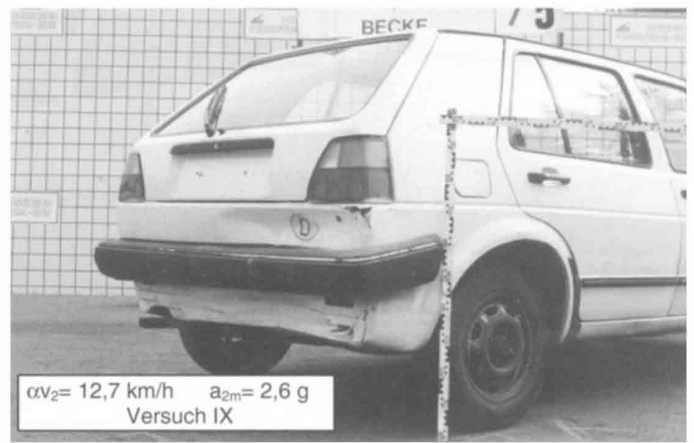
Bild 10 Vergleich der Beschädigungsbilder der Versuchsfahrzeuge bei unterschiedlichen Überdeckungsgraden

Fig. 10 Comparison of vehicle damages with different degrees of overlap

fänger«-Anpralls der Einfluß der Anstoßhöhe auf die Verformungscharakteristik dargestellt. Identische Fahrzeuge nach einer »Unterfahrkollision« sind bereits in Bild 10 (linker Teil) dokumentiert. Durch das Unterfahren zeigt die Fahrzeugfront des auffahrenden Opel Rekord E 2 die Anstoßzone in Scheinwerferebene, wohingegen beim rechts abgebildeten Opel Rekord E 2 der Kraftaustausch direkt über den Frontstoßfänger erfolgte. Er wurde über die gesamte Breite an die Fahrzeugkarosserie herangedrückt.

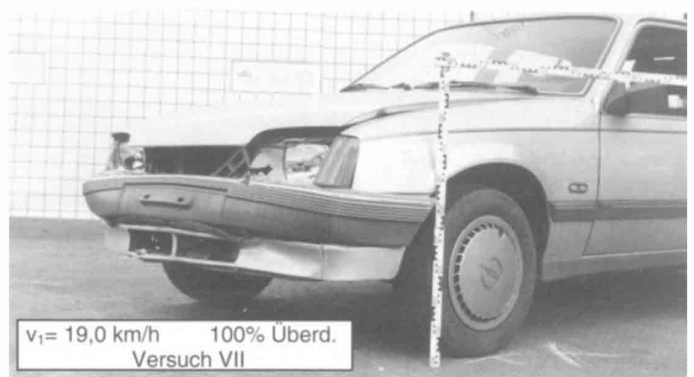
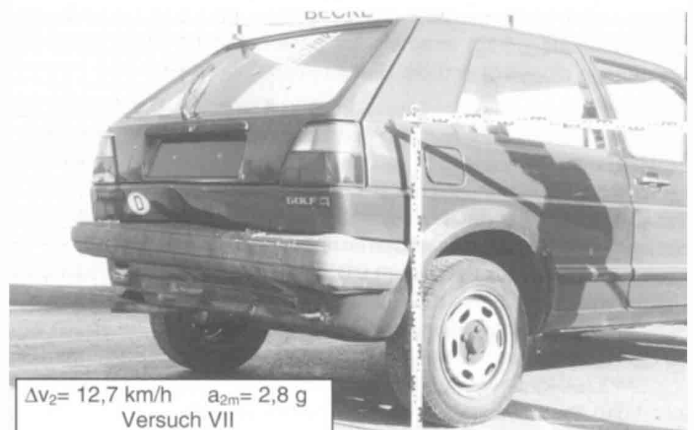
Bild 12 Beschädigungsbilder der Versuchsfahrzeuge («Stoßfänger-auf-Stoßfänger-Anprall»)  
Fig. 12 Vehicle damages («bumper to bumper impact»)

**Bild 12** zeigt ein Beispiel: Hier ist anhand eines »Stoßfänger auf Stoß-

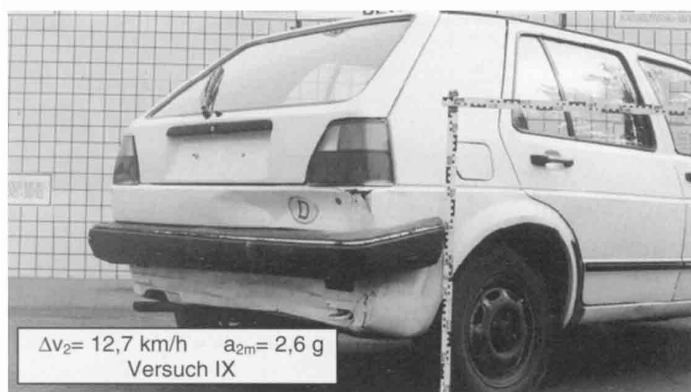
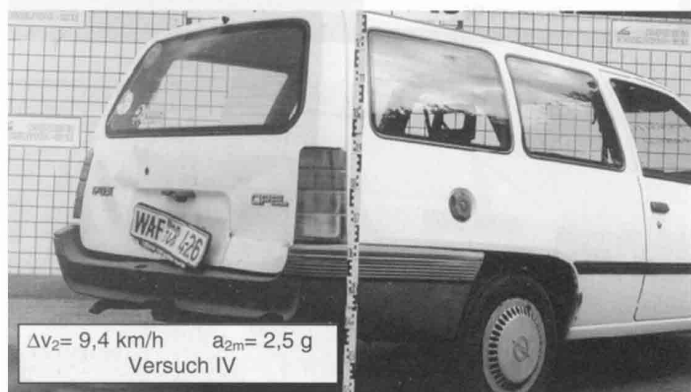
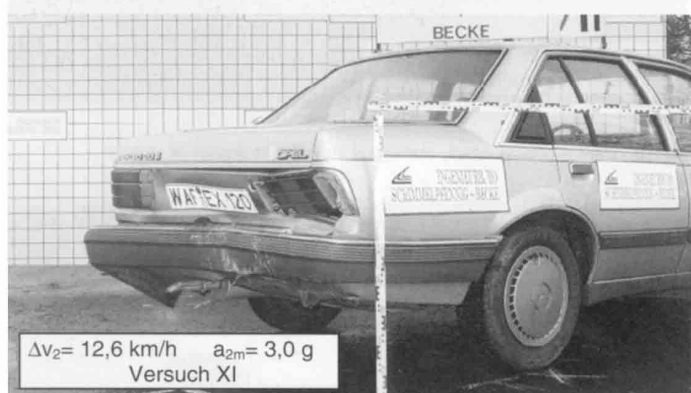
Bild 13 Beschädigungsbilder unterschiedlicher Fahrzeugkonzepte  
Fig. 13 Vehicle damages of different car conceptions

**Bild 13** dokumentiert Heckbeschädigungen an Vertretern unterschiedlicher Fahrzeugkonzepte. Bei den oft verhältnismäßig strukturweich konstruierten Stufenheck-Limousinen läßt der an der Fahrzeugkarosserie quasi »angehängte« Kofferraum große Deformationstiefen zu. Dies gilt insbesondere dann, wenn im Gegensatz zum abgebildeten Beispiel des Opel Rekord der Kraftstofftank vor der Hinterachse montiert ist.

Aus der Praxis ist bekannt, daß beispielsweise ältere Audi- und Opel-Stufenheck-Modelle sehr verformungsfreudige Heckpartien besitzen. Bei den ebenfalls in Bild 13 gezeigten Fließheck- bzw. Kombi-Fahrzeugen ist im Gegensatz zur Stufenheck-Limousine der Heckrahmen tragendes Bauteil, so daß diese Fahrzeuge am Heck strukturstEIFer ausgelegt werden.

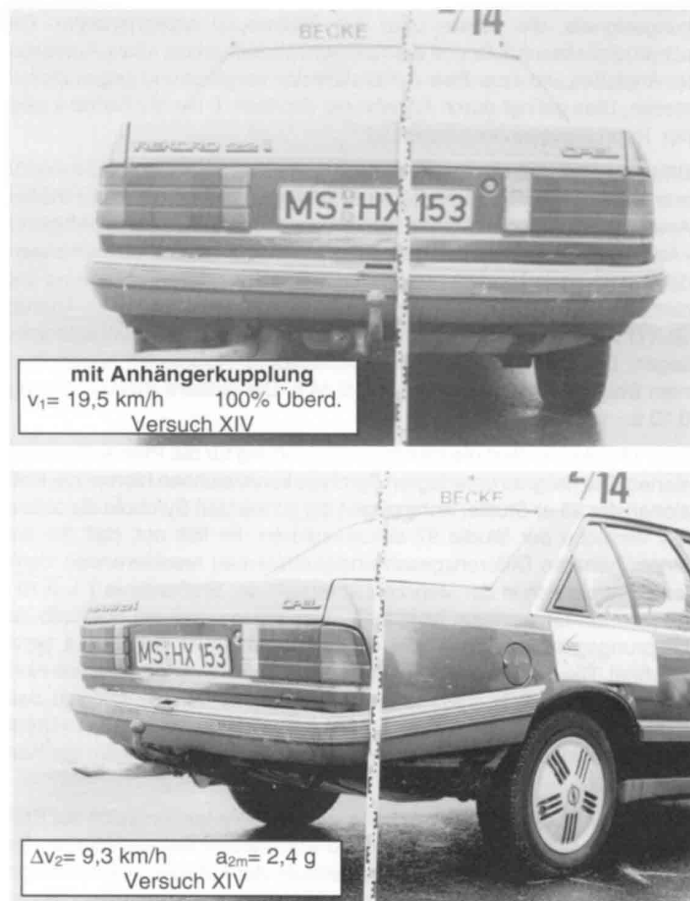
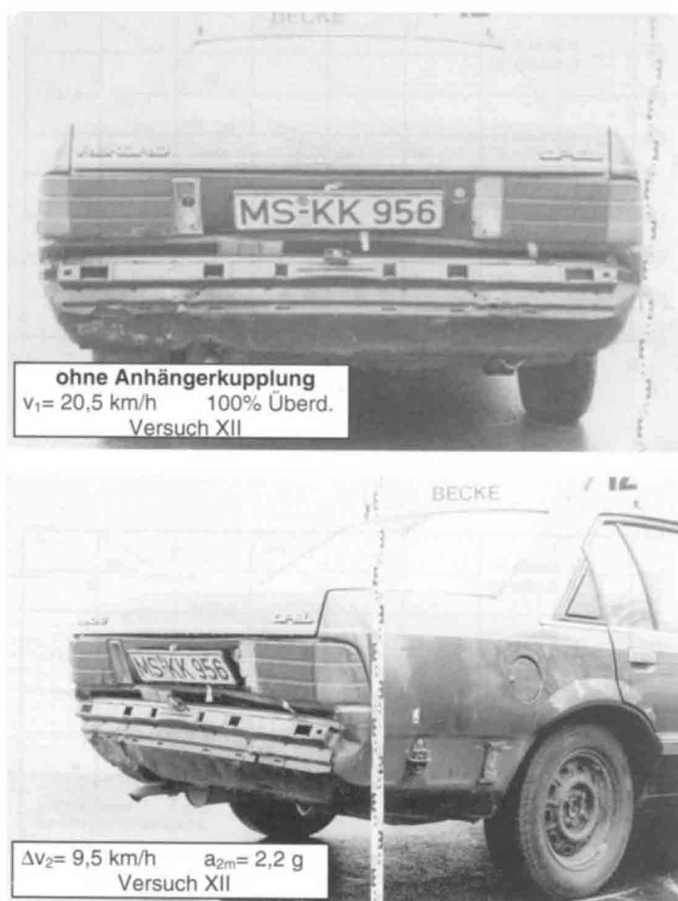
Bild 14 Beschädigungsbilder der Versuchsfahrzeuge mit und ohne Anhängerkupplung

Fig. 14 Vehicle damages with or without trailer coupling

Im Fall einer Kollision wirkt sich dieser Effekt deutlich auf das Deformationsverhalten aus. **Bild 14** zeigt hierzu die unterschiedlichen Beschädigungsbilder zweier identischer Versuchsfahrzeuge mit und ohne Anhängerkupplung:

Die Deformationen resultieren aus einer annähernd gleichen Anstoßgeschwindigkeit. Wie erwartet, weichen die Eindringtiefen stark voneinander ab. Die Auswertung der Beschleunigungsdaten ergab jedoch für beide Versuchs-Pkw eine annähernd gleiche Belastung in Form einer Geschwindigkeitsänderung von knapp 10 km/h und einer mittleren Beschleunigung von gut 2 g. Dieses Beispiel verdeutlicht, daß geringe Deformationen bei dem Fahrzeug mit Anhängerkupplung nicht zu der Annahme führen dürfen, die Höhe der Anstoßgeschwindigkeit und damit auch verbunden die Höhe der Insassenbelastung seien ähnlich gering gewesen. In Kenntnis dieser Abhängigkeit ist daher generell davor zu warnen, zur Beurteilung der biomechanischen Insassenbelastung die Reparaturkostenhöhe oder sogar Faustformeln wie beispielsweise »1 cm Verformungstiefe = 1 km/h Geschwindigkeitsänderung« heranzuziehen. Diese Faustformel ist häufig in Gutachten zur Verletzungskausalität medizinischer Experten enthalten.
