## Demonstration der Schutzwirkung des Sicherheitsgurtes bei Nutzfahrzeugen

Es werden die Entwicklung und erste Erfahrungen eines neuartigen Lkw-Gurtschlittens mit Safe-Trailer-Chassis vorgestellt.

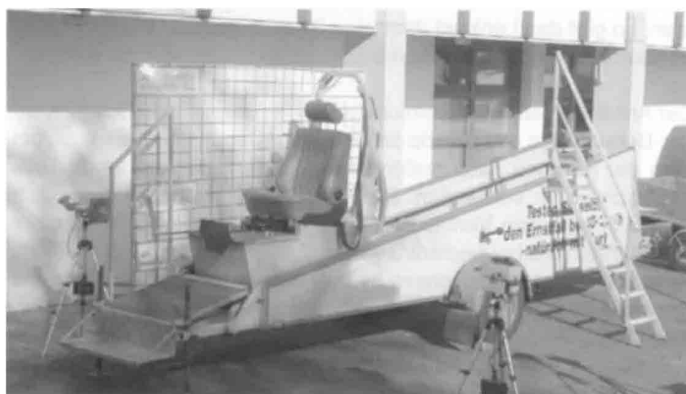
Seit den 70er und 80er Jahren werden Gurtschlitten auf öffentlichen Veranstaltungen eingesetzt, um die Akzeptanz des Sicherheitsgurtes beim Pkw-Fahrer zu erhöhen. Das Prinzip der heute noch über 20 eingesetzten Schlitten ist gleich. Der eigentliche Schlitten fährt mit dem Teilnehmer eine schiefe Ebene hinab und prallt unten gegen einen Gummianschlag, s. Bild 1.

Bild 1 Pkw-Gurtschlitten

Fig. 1 Passenger car seatbelt sled

An erster Stelle sind hier die etwa 5 cm dicken Gummipuffer zu nennen, die den Anstoß des Schlittens samt Aufsassen abdämpfen sollen. Auf Grund des kurzen Verformungsweges resultiert hier eine unrealistisch kurze Kollisionsdauer, die nicht mit einer Pkw-Pkw-Kollision verglichen werden kann. Der Verformungsweg wird ein wenig durch ein Nach-vorne-Rutschen des gesamten Schlittens verlängert. Dennoch beträgt die Kollisionsdauer zum Teil nur 0,016 s. Diese sehr kurze Kollisionsdauer führt zu einer sehr hohen auf den Schlitten einwirkenden Beschleunigung v. bis zu 210 m/s<sup>2</sup>.

Ein weiterer Punkt ist die fehlende Situation einer erlebten Kollision. Der Teilnehmer nimmt auf dem Sitz Platz, ohne dass ihm ein Lenkrad zur Verfügung steht und es fehlt der Blick auf ein stehendes Hindernis, auf das man sich hinzubewegt. Da der Schlitten auf einer schiefen Ebene nach unten fährt, bewegt sich der Teilnehmer beim Anschlag nicht nur nach vorn, sondern darüber hinaus auch nach unten in den Sitz.

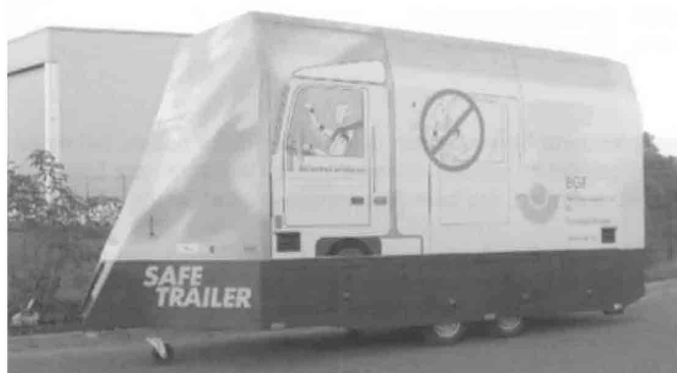
Bild 2 Anhänger mit Safe-Trailer-Chassis

Fig. 2 Safe-Trailer chassis

Der Anhänger ist aus Aluminium gefertigt. Erstmals im Pkw-Anhänger-Bereich kam das Prinzip des Plankenrahmens zum Einsatz, bei dem der Rahmen nach außen verlegt wird. Hervorstehende Teile sind nicht mehr vorhanden. Das Stützrad ist hinter der sich nach vorn verjüngenden Verkleidung untergebracht und kann mit einer mitgeführten Kurbel bedient werden.

Im Auftrag der Berufsgenossenschaft für Fahrzeughaltungen (BGF) wurde durch Schimmelpennig + Becke ein Gurtschlitten entwickelt, der die Fahrer von Nutzfahrzeugen ansprechen soll, s. Bild 2. Die BGF ist Partner einer 2-jährigen Gurtanlegekampagne, die am 11.09.02 auf der IAA – Nutzfahrzeuge in Hannover gestartet wurde. Das Motto dieser Aktion, die von zahlreichen Partnern aus Industrie, Medien und Verbänden getragen wird, lautet: „Hat's geklickt? – Die wichtigste Ladung sind Sie.“

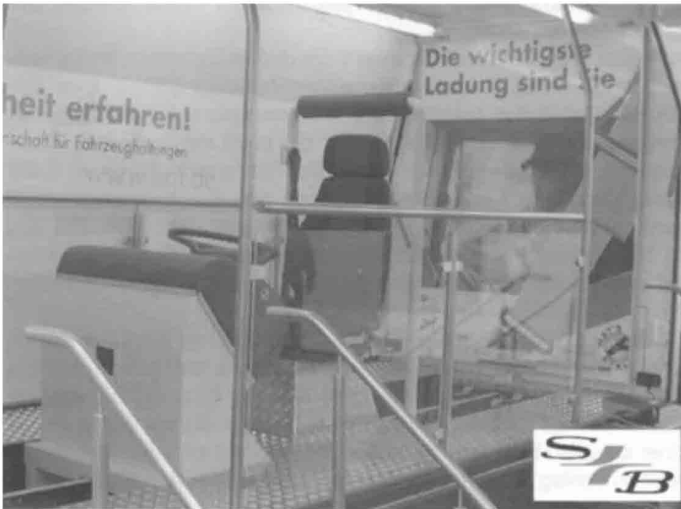
Bild 3 Lkw-Gurtschlitten  
Fig. 3 Truck seatbelt sled

Ziel war es, die Fahrt des Lkw-Gurtschlittens möglichst realistisch darzustellen. Deshalb bewegt sich der Schlitten waagrecht auf die Heckansicht eines Lkws mit Ladebordwand zu, bei dem kurz vor dem Aufprall die Bremsleuchten aufleuchten.

Die Fahrt kann erst gestartet werden, wenn das Gurtschloss eingearbeitet ist. Sollte es dennoch zu einem Versagen des Gurtes kommen, so gibt das Lenkrad über eine Strecke von ca. 125 mm nach, so dass ein Anprall des Oberkörpers abgedämpft werden würde.

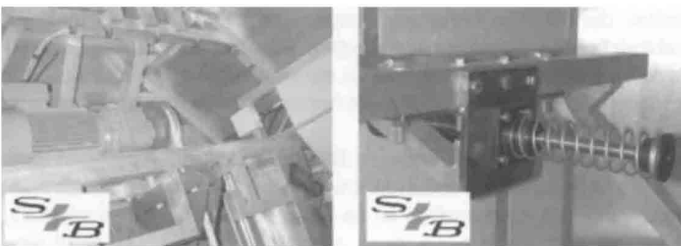
Bild 4 + 5 Schlitten-Antrieb und Stoßdämpfer  
Fig. 4 + 5 Sled drive and shock absorber

Der Antrieb erfolgt über einen elektrischen Stirnradgetriebemotor mit Frequenz-Umrichter und SPS-Steuerung, der den Schlitten mittels Zahnriemen auf ca. 10 km/h beschleunigt, s. Bild 4.

Die Dämpfung des Stoßes erfolgt über einen Öldruck-Stoßdämpfer mit einem Hub von 150 mm, s. Bild 5. Die kinetische Energie des Schlittens wird durch den Stoßdämpfer aufgenommen. Ein Verrutschen des auf Gummifüßen stehenden Anhängers bleibt aus. Der Stoßdämpfer ist so eingestellt, dass bei einem Teilnehmer-Gewicht von 100 kg eine mittlere Beschleunigung von ca. 23 m/s<sup>2</sup> wirkt. Die Kollisionsdauer beträgt 0,13 s, s. Bild 6.

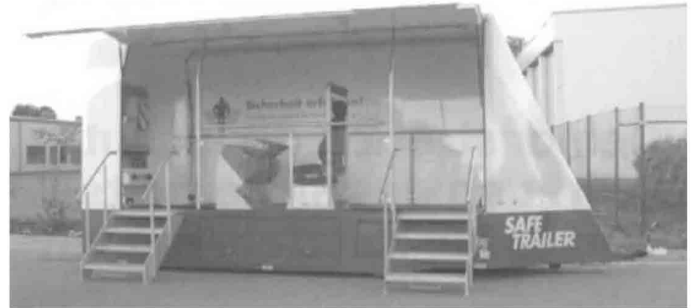
Bild 7 Lkw-Gurtschlitten im Betrieb  
Fig. 7 Truck seatbelt sled during operation

Im Betrieb werden die Achsen hydraulisch angehoben, so dass der gesamte Anhänger mit dem Rahmen auf dem Boden steht, s. Bild 7. Die Räder haben keinen Bodenkontakt mehr und lassen sich zwecks Radwechsel einfach demontieren, indem die mittlere Seitenklappe geöffnet wird. Hinter den vorderen und hinteren Seitenklappen befinden sich wasserdichte Staufächer, in denen beispielsweise Prospektmaterial mitgeführt werden kann.
