## Die Aufklärung des Versicherungsbetruges Pkw-Streifkollisionen

*Der nachstehende Aufsatz ist ein kleiner Auszug aus Kapitel 5 »Streifkollisionen« des Fachbuches »Die Aufklärung des Versicherungsbetruges durch Kompatibilitätsanalyse und Plausibilitätsprüfung«, das im Juni 95 in der Schriftenreihe des Ing.-Büros Schimmelpfennig und Becke erscheint.*

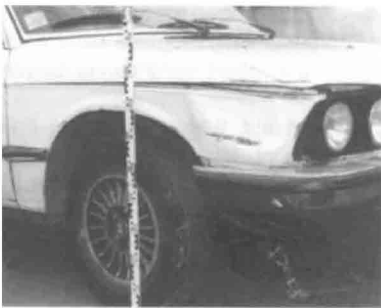
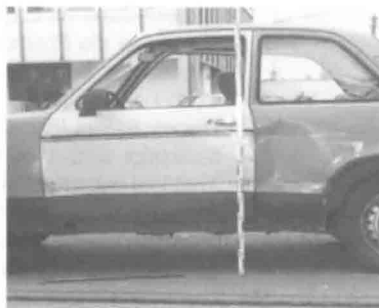
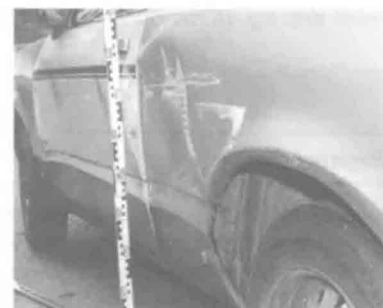
Tafel A Streifkollision BMW rückwärts gegen stehenden Opel

Erkennung der Streifrichtung

Bei diesem Versuch ist der BMW mit 28 km/h an dem parkenden Opel vorbeigestreift. Die Streifrichtung von hinten nach vorn lässt sich aus den taschen- oder sackförmigen Ausprägungen der Verformungen am Türblatt und am Seitenteil ablesen. Da die Steifigkeit an den Säulen zunimmt, federn die

Fahrzeugkarosserien in Höhe der Säulen aus. Im davor liegenden Bereich der weichen Karosserie zonen befinden sich die tiefsten Eindringungen. Durch das Ausfedern kommt es hinter den Säulen erst wieder zu einer allmählichen Zunahme des Kraftpegels und damit auch der Verformungstiefe.

Als einführendes Beispiel für eine Streifkollision unter Beteiligung eines stehenden und eines mit geringer Geschwindigkeit vorbeistreichenden Fahrzeugs wird auf den Versuch **Tafel A** verwiesen. Der dort abgebildete BMW ist unter einem Winkel von 13° von hinten nach vorne an dem stehenden Opel vorbeigeschrammt. Dabei haben sich an der Opel-Seite zwei markante Kerbspuren in verschiedenen Höhen ausgebildet. Die untere Spur weist einen schwarzen Farbantrag auf und befindet sich in einer Höhe von ca. 50 cm. Es liegt nahe, sie direkt der seitlich vorstehenden Stoßfängerecke des BMW zuzuordnen. Die obere Spur verläuft exakt parallel zur unteren in einem Abstand von 23 cm. Eine Kontrollmessung am BMW zeigt, daß sich 23 cm über dem Stoßfängerwulst die bei diesem Fahrzeugtyp seitlich stark vorstehende Seitenkante der Motorhaube befindet.

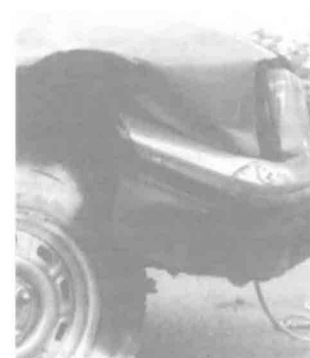
Einbeulung der linken vorderen Ecke des Rekord (Kratzspuren am Stoßfänger sind Altschäden)

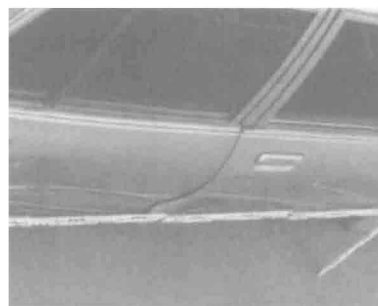
Übersichtsaufnahme des Verformungsverlaufs

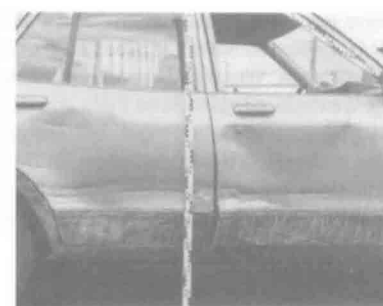
Übersichtsfoto der Streifspuren am Datsun

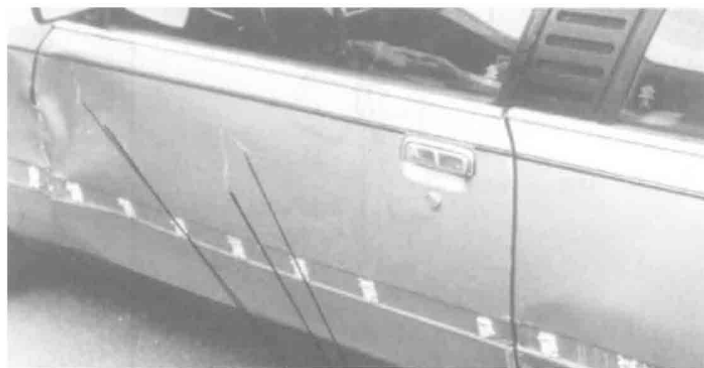
Bild 2 An dem seitlich gestreiften Fahrzeug liegen sehr ungewöhnliche, senkrecht verlaufende Kratzspuren vor

Wie wichtig das Schadenbild am 2. Fahrzeug ist, verdeutlicht sehr eindrucksvoll der als **Bild 2** und **Bild 3** beigefügte Vergleichsfall. Es handelt sich um eine Streifkollision zwischen einem abbiegenden VW 1302 und einem sich der Vorfahrtsstraße innerhalb eines Engpasses nähernden Opel. Die Fahrzeuge sind ohne Zweifel miteinander kollidiert und der Pkw auf Bild 2 war zuvor völlig unbeschädigt. Dies steht zunächst im Widerspruch zu den senkrecht verlaufenden Kratzern an der Fahrertür. Sie lassen sich natürlich nicht erklären, wenn, wie im vorliegenden Fall, zwei Fahrzeuge mit größerer Geschwindigkeit aneinander vorbeistreichen und sich dann vor Erreichen der Endstellungen wieder trennen. Solange sich dabei die Position kontaktierender Fahrzeugteile nicht verändern, können nur parallele und etwa waagrecht verlaufende Streifspuren entstehen.

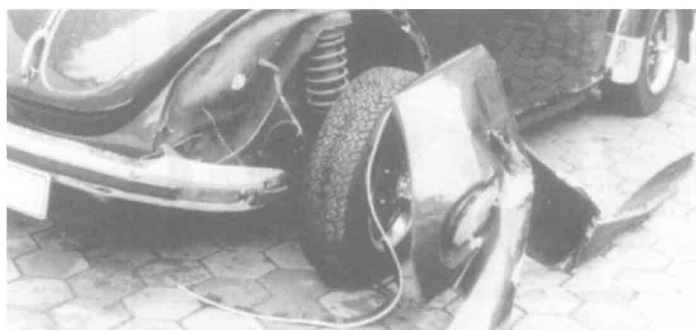
Bild 3 Die Besichtigung des zweiten Fahrzeugs zeigt, daß diese senkrechten Kratzspuren vom abgerissenen Kotflügel stammen, also kompatibel sind

Dieses Rätsel löst sich dann sofort auf, wenn das zweite Fahrzeug besichtigt wird. Wie Bild 3 verdeutlicht, ist an dem VW der vordere Kotflügel beim Kontakt mit dem Vorderrad und der A-Säule des zweiten Pkw abgerissen und hat dann eine etwa senkrecht verlaufende Relativbewegung, bezogen auf den zweiten Pkw, durchgeführt. Dies ist sicher ein sehr ungewöhnlicher Ablauf. Wenn aber das Schadenbild am verursachenden Fahrzeug nicht bekannt ist, müssen solche Phänomene in Betracht gezogen werden. Die zu berücksichtigenden Unsicherheiten führen dann häufig zu unbefriedigenden Ergebnissen der Kompatibilitätsanalyse, da weder nachgewiesen noch ausgeschlossen werden kann, daß die Schäden bei dem behaupteten Unfall entstanden sind. Ist dagegen das Beschädigungsbild des zweiten Fahrzeugs durch eine hinreichende Fotodokumentation bekannt, kann die Kompatibilität sehr zuverlässig beurteilt werden und es lassen sich möglicherweise vorhandene Altschäden oder auch nachträgliche Schadenausweitungen gut herausarbeiten.

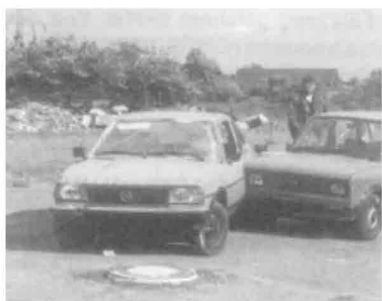
Anstoßkonfiguration für die Streifkollision

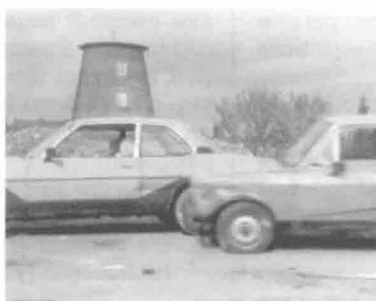
Kollisionsgeschwindigkeit des Fiat = 19 km/h

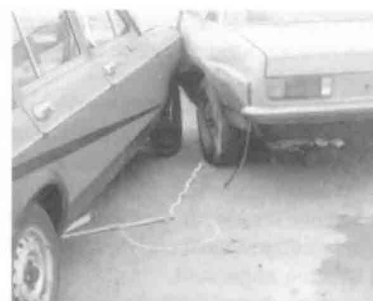
Verkeilte Endstellung der Fahrzeuge - Auslaufstrecke des Ascona 1,6 m

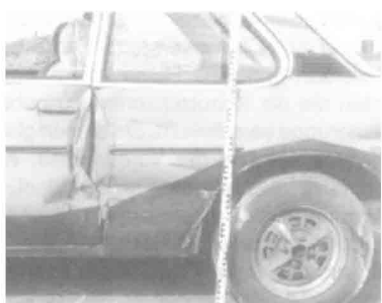
Deformationen in Höhe der B-Säule

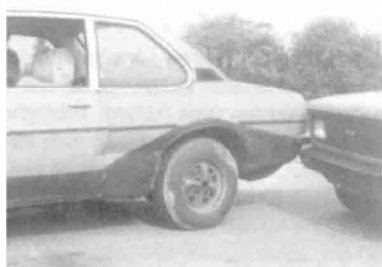
Am Opel vor der Kollision vorhandener Altschaden

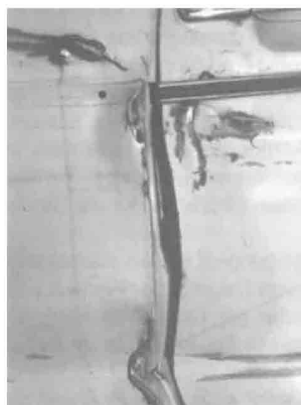
**Blechverformung:**  
Wenn die B-Säule oder die darüberliegenden Anbauteile deutlich erkennbare Verformungen aufweisen, ist die Bestimmung der Streifrichtung unproblematisch. Im linken Bild verlief sie von rechts nach links.

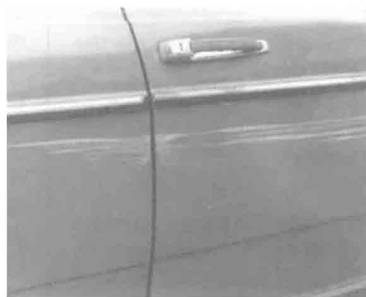
**Spaltübergang:**  
Aus dem Verlauf der Streifspuren im Spaltbereich läßt sich die Streifrichtung ermitteln. Aus der stetigen Zunahme auf der hinteren Tür und unregelmäßigen Fortsetzung auf der vorderen folgt, daß sie ist von hinten nach vorn erfolgt.

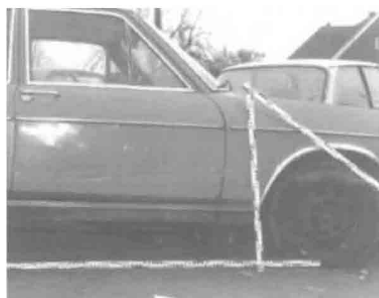
An dem stehenden Audi ist eine Streifspur entstanden, die aus dem weißen Decklack der Stoßfängerecke besteht.

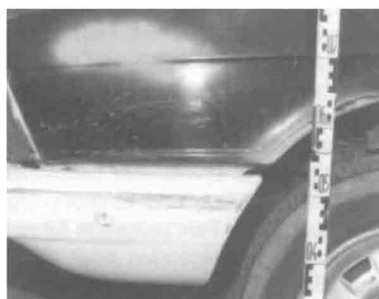
Das abgebildete Fahrzeug ist mit der weißen Stoßfängerecke von hinten nach vorne an dem Audi vorbeistreift.
