SPIEGEL

ANALYSEN FÄLLE TESTERGEBNISSE ENTWICKLUNGEN FAKTEN
AUSGEWÄHLTE FACHARTIKEL ZUR UNFALLREKONSTRUKTION FÜR JURISTEN

10 2009

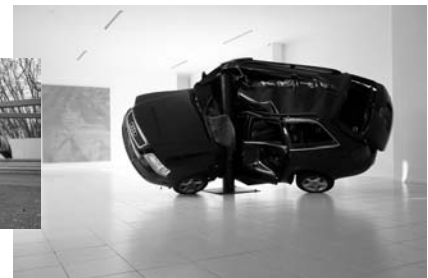
Der deutsche Maler Dirk Skreber, der seine künstlerische Schaffenskraft in den letzten Jahren stark auf die Darstellung von Naturkatastrophen und von Unfällen konzentriert hat, beabsichtigte, sein Atelier kurzfristig nach Münster auf unser Versuchsgelände zu verlegen, um gegenständlich zu werden, also um eine Skulptur zu schaffen. Die für einen nüchternen Techniker recht exotischen Vorstellungen: Das Fahrzeug sollte in einer ganz bestimmten Kurve „angeflogen“ kommen und bei Dunkelheit im Schein einer enormen Lichtquelle gegen einen Baum prallen.

Nach dem Crash zeigte sich das Kunstwerk in gewünschter Form zur Zufriedenheit des Künstlers. Dieses Werk wurde im Museum DHONDT-DHAENENS in Belgien ausgestellt.

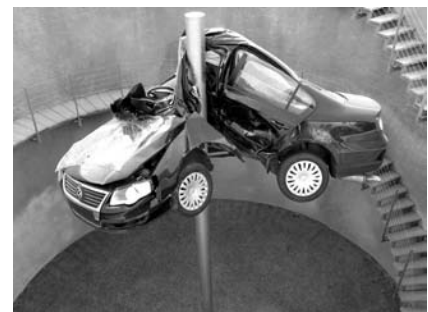
Höhepunkt des Ausfluges in die Welt der Kunst ist die Erstellung der Skulptur „Reaktor“ für den SKULPTUREN-PARK IN KÖLN. Unten in der zylindrischen Grube soll der menschliche Körper dem energetischen Feld des Reaktors (in dem Produktionsenergie, Geschwindigkeitsenergie und Verformungsenergie gespeichert sind) in Gänze ausgesetzt sein.

Nach den Vorstellungen des Künstlers befindet sich der Betrachter schließlich in einem mit neuer Energie aufgeladenen Zustand. Es hat viel Energie gekostet, die Vorstellungen des Künstlers technisch umzusetzen.

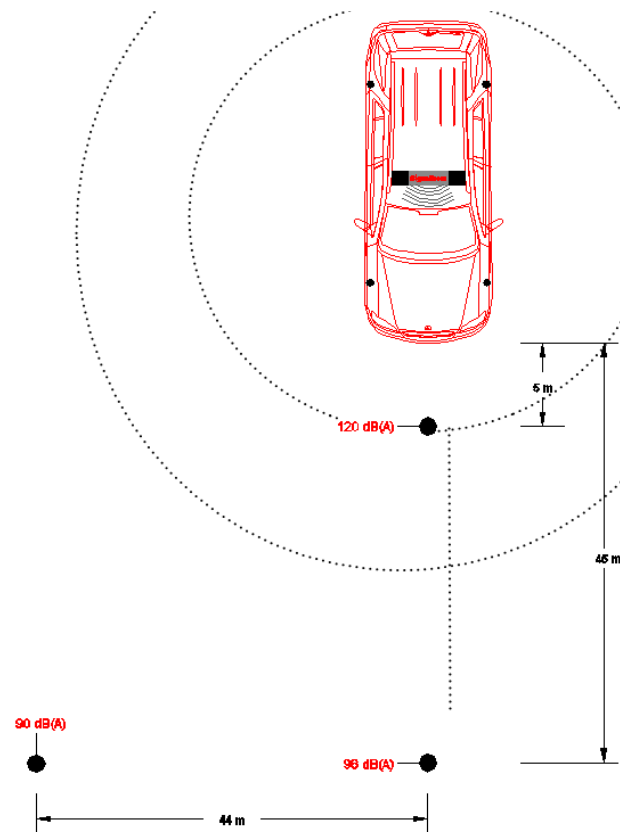
Bei der Rekonstruktion eines solchen Unfallablaufes sind zunächst die Weg-Zeit-Zusammenhänge zu ermitteln, damit man für den relevanten Zeitraum die genauen Fahrzeugabstände und Positionen kennt. Wenn örtliche Besonderheiten vorliegen, wie beispielsweise enge Häuserschluchten oder eine vor der Unfallstelle zu durchfahrende Unterführung, sind für jeden speziellen Einzelfall unter Umständen Versuche an der Unfallstelle mit den gleichen Fahrzeugen erforderlich, um die akustische Wahrnehmbarkeit eines Einsatzhornes zu beurteilen.

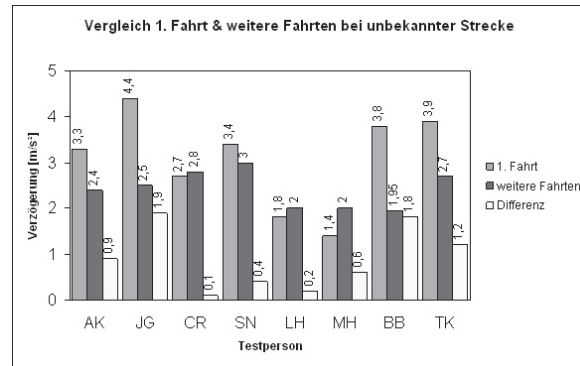
Erstes Ergebnis der Untersuchung war, dass ein typisches Diagramm für eine Angleichsbremmung aus einer Geschwindigkeit von 100 km/h nicht erstellt werden kann. Die Probanden bremsen die Fahrzeuge auf unterschiedliche Weise ab. Der eine Fahrer tastete sich langsam an ein relativ hohes Verzögerungsniveau heran, der andere bremste vom Anfang bis zum Abbiegebeginn mit annähernd konstanter Verzögerung.

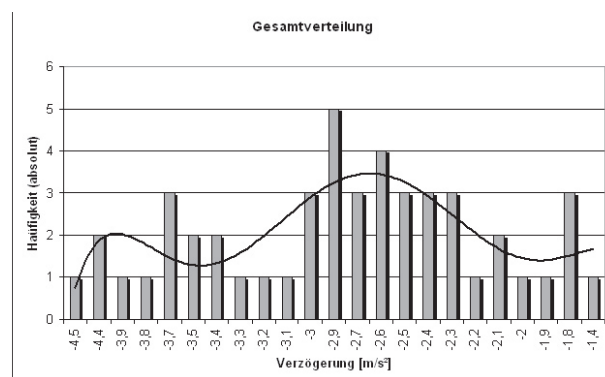
Insgesamt wurden 48 Fahrversuche durchgeführt. Die erzielten mittleren Verzögerungen lagen zwischen 1,4 bis 4,5 m/s². Der Median betrug 2,7 m/s².
